Evaluatierapport monitoring Het Zandgat te Dieren

21 juli 2014

Eindevaluatie

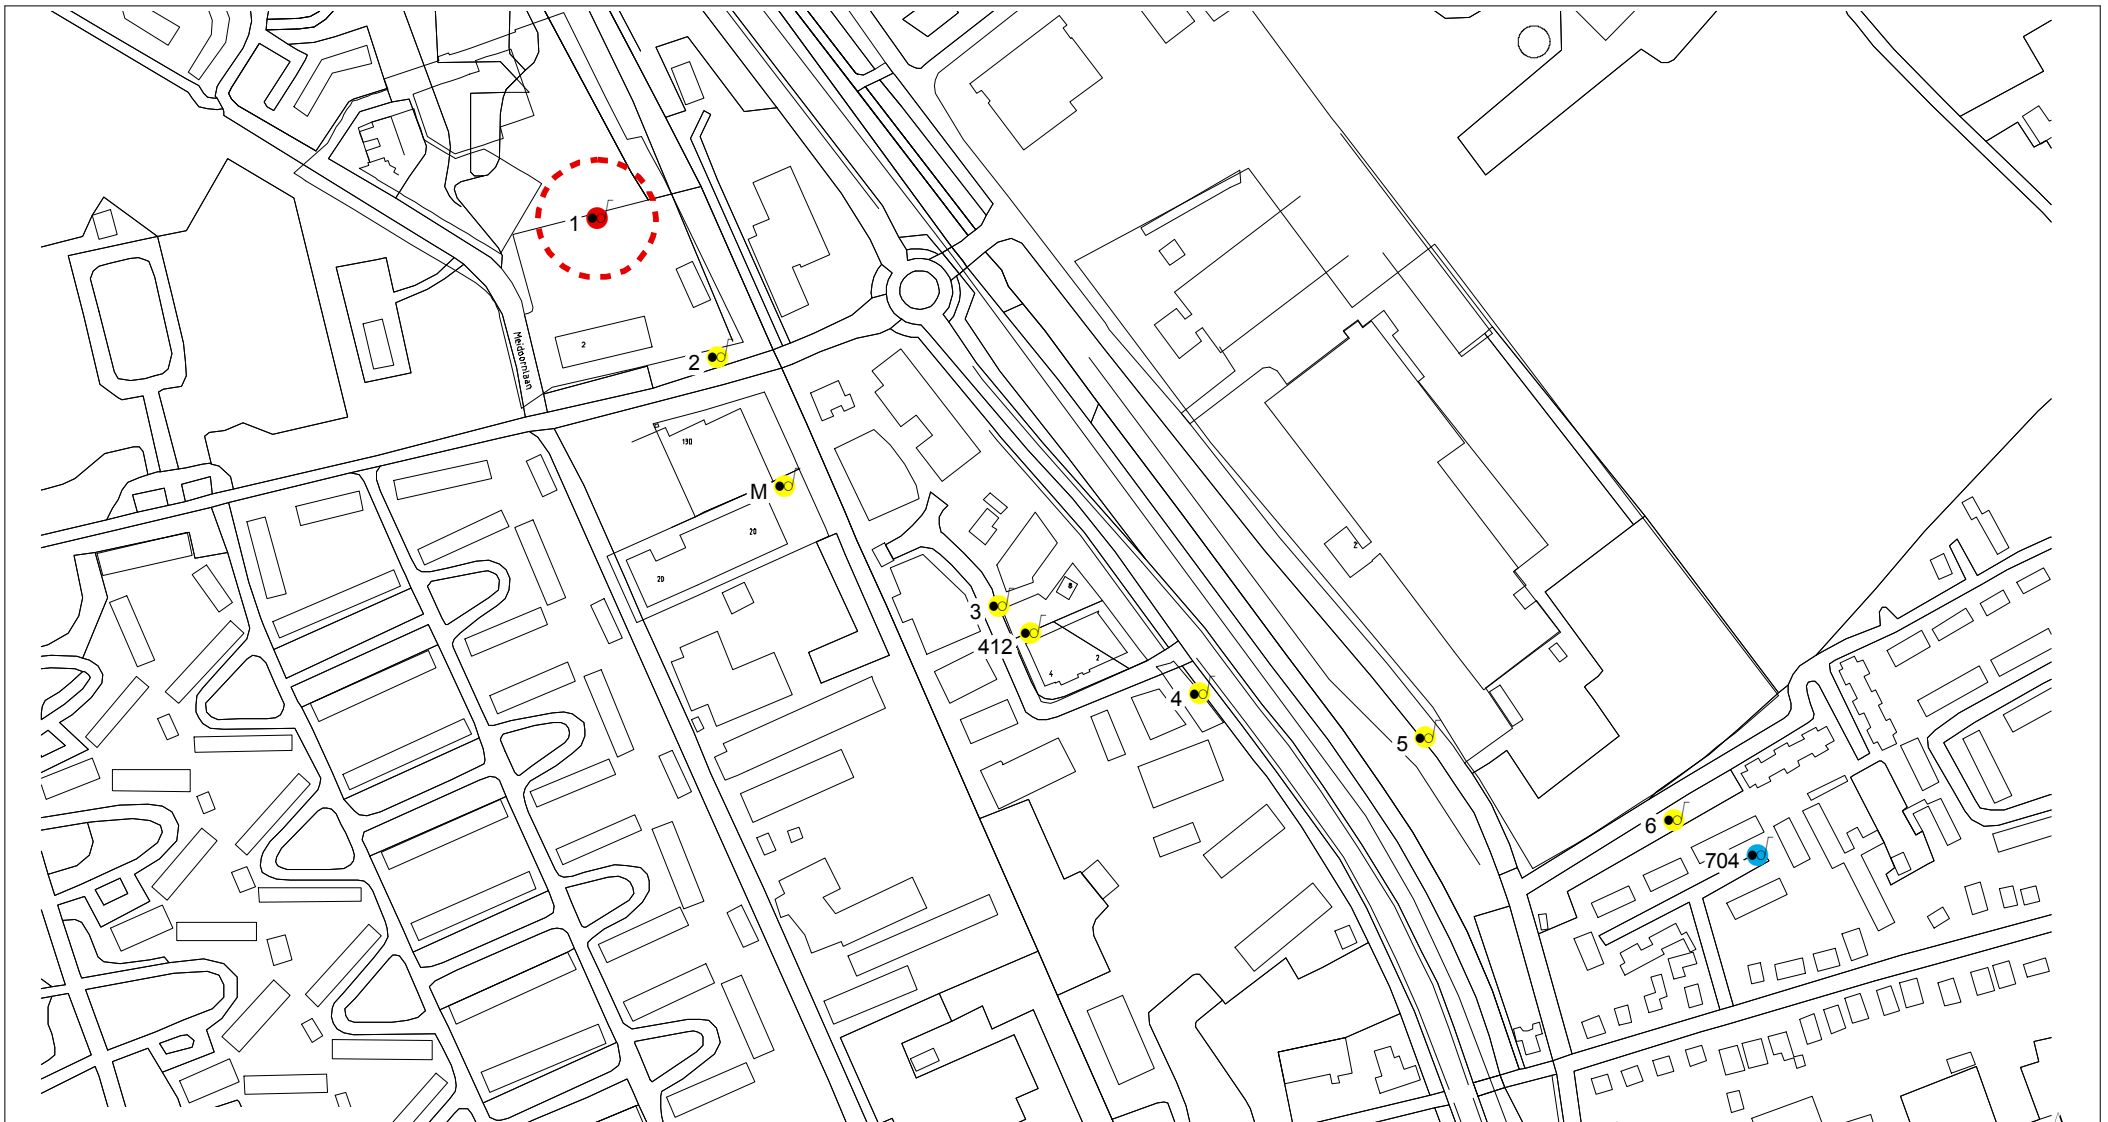
Kaart met verontreinigingssituatie 2006

In bijlage 2 en 3 is de ligging van de monsterpunten en een overzicht van de verontreinigingssituatie op kaart weergegeven. Uit de resultaten van de monitoringsronden blijkt dat de concentraties in het grondwater in grote lijnen in de tijd afnemen of in dezelfde orde grootte blijven. In deepwell 1 is een lichte afname van de concentratie Cis te zien en een lichte toename van de concentratie VC. Dit wijst erop dat er afbraak van de verontreiniging plaatsvindt. In de monitoringsronde van 2011 leek het erop dat de concentratie Tri in peilbuis 412 toenam. Deze is daarom in 2012 nogmaals bemonsterd. De verhoogde concentraties Tri zijn daarbij niet opnieuw gemeten.

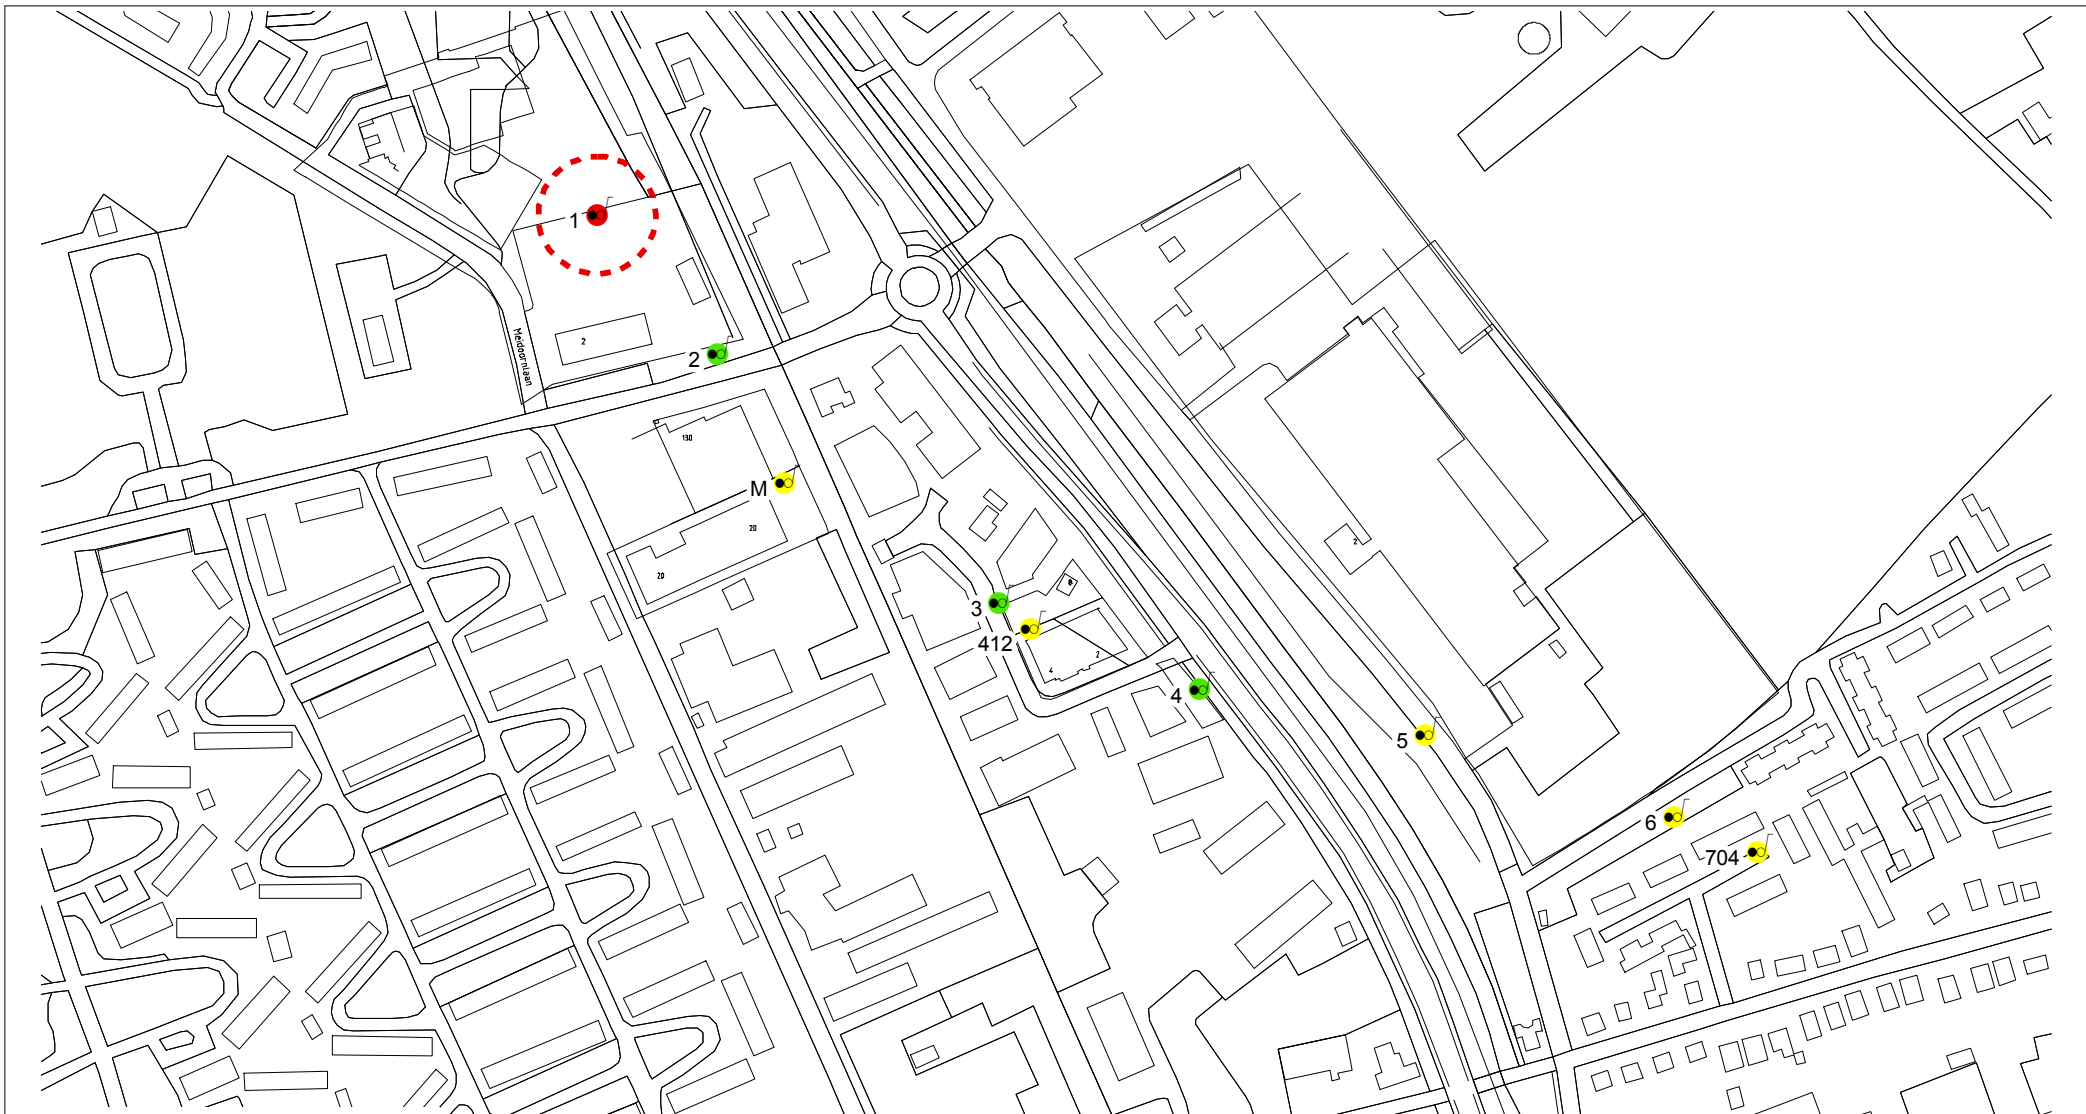
Kaart met verontreinigingssituatie 2011 / 2012

In het grondwater is een restverontreiniging met VOCl achtergebleven. Alleen in de bron (deepwell 1) worden nog concentraties boven de I-waarde gemeten. De oppervlakte van de I-contour is circa 3.500 m². Het volume grondwater waarin nog concentraties groter dan de I-waarde voorkomen wordt op basis van de oppervlakte van de I-contour en de filterstelling van deepwell 1 geschat op maximaal 55.000 m³. De afname van de concentratie Cis en de toename van de concentratie VC wijzen erop dat hier afbraak van de verontreiniging plaatsvindt.

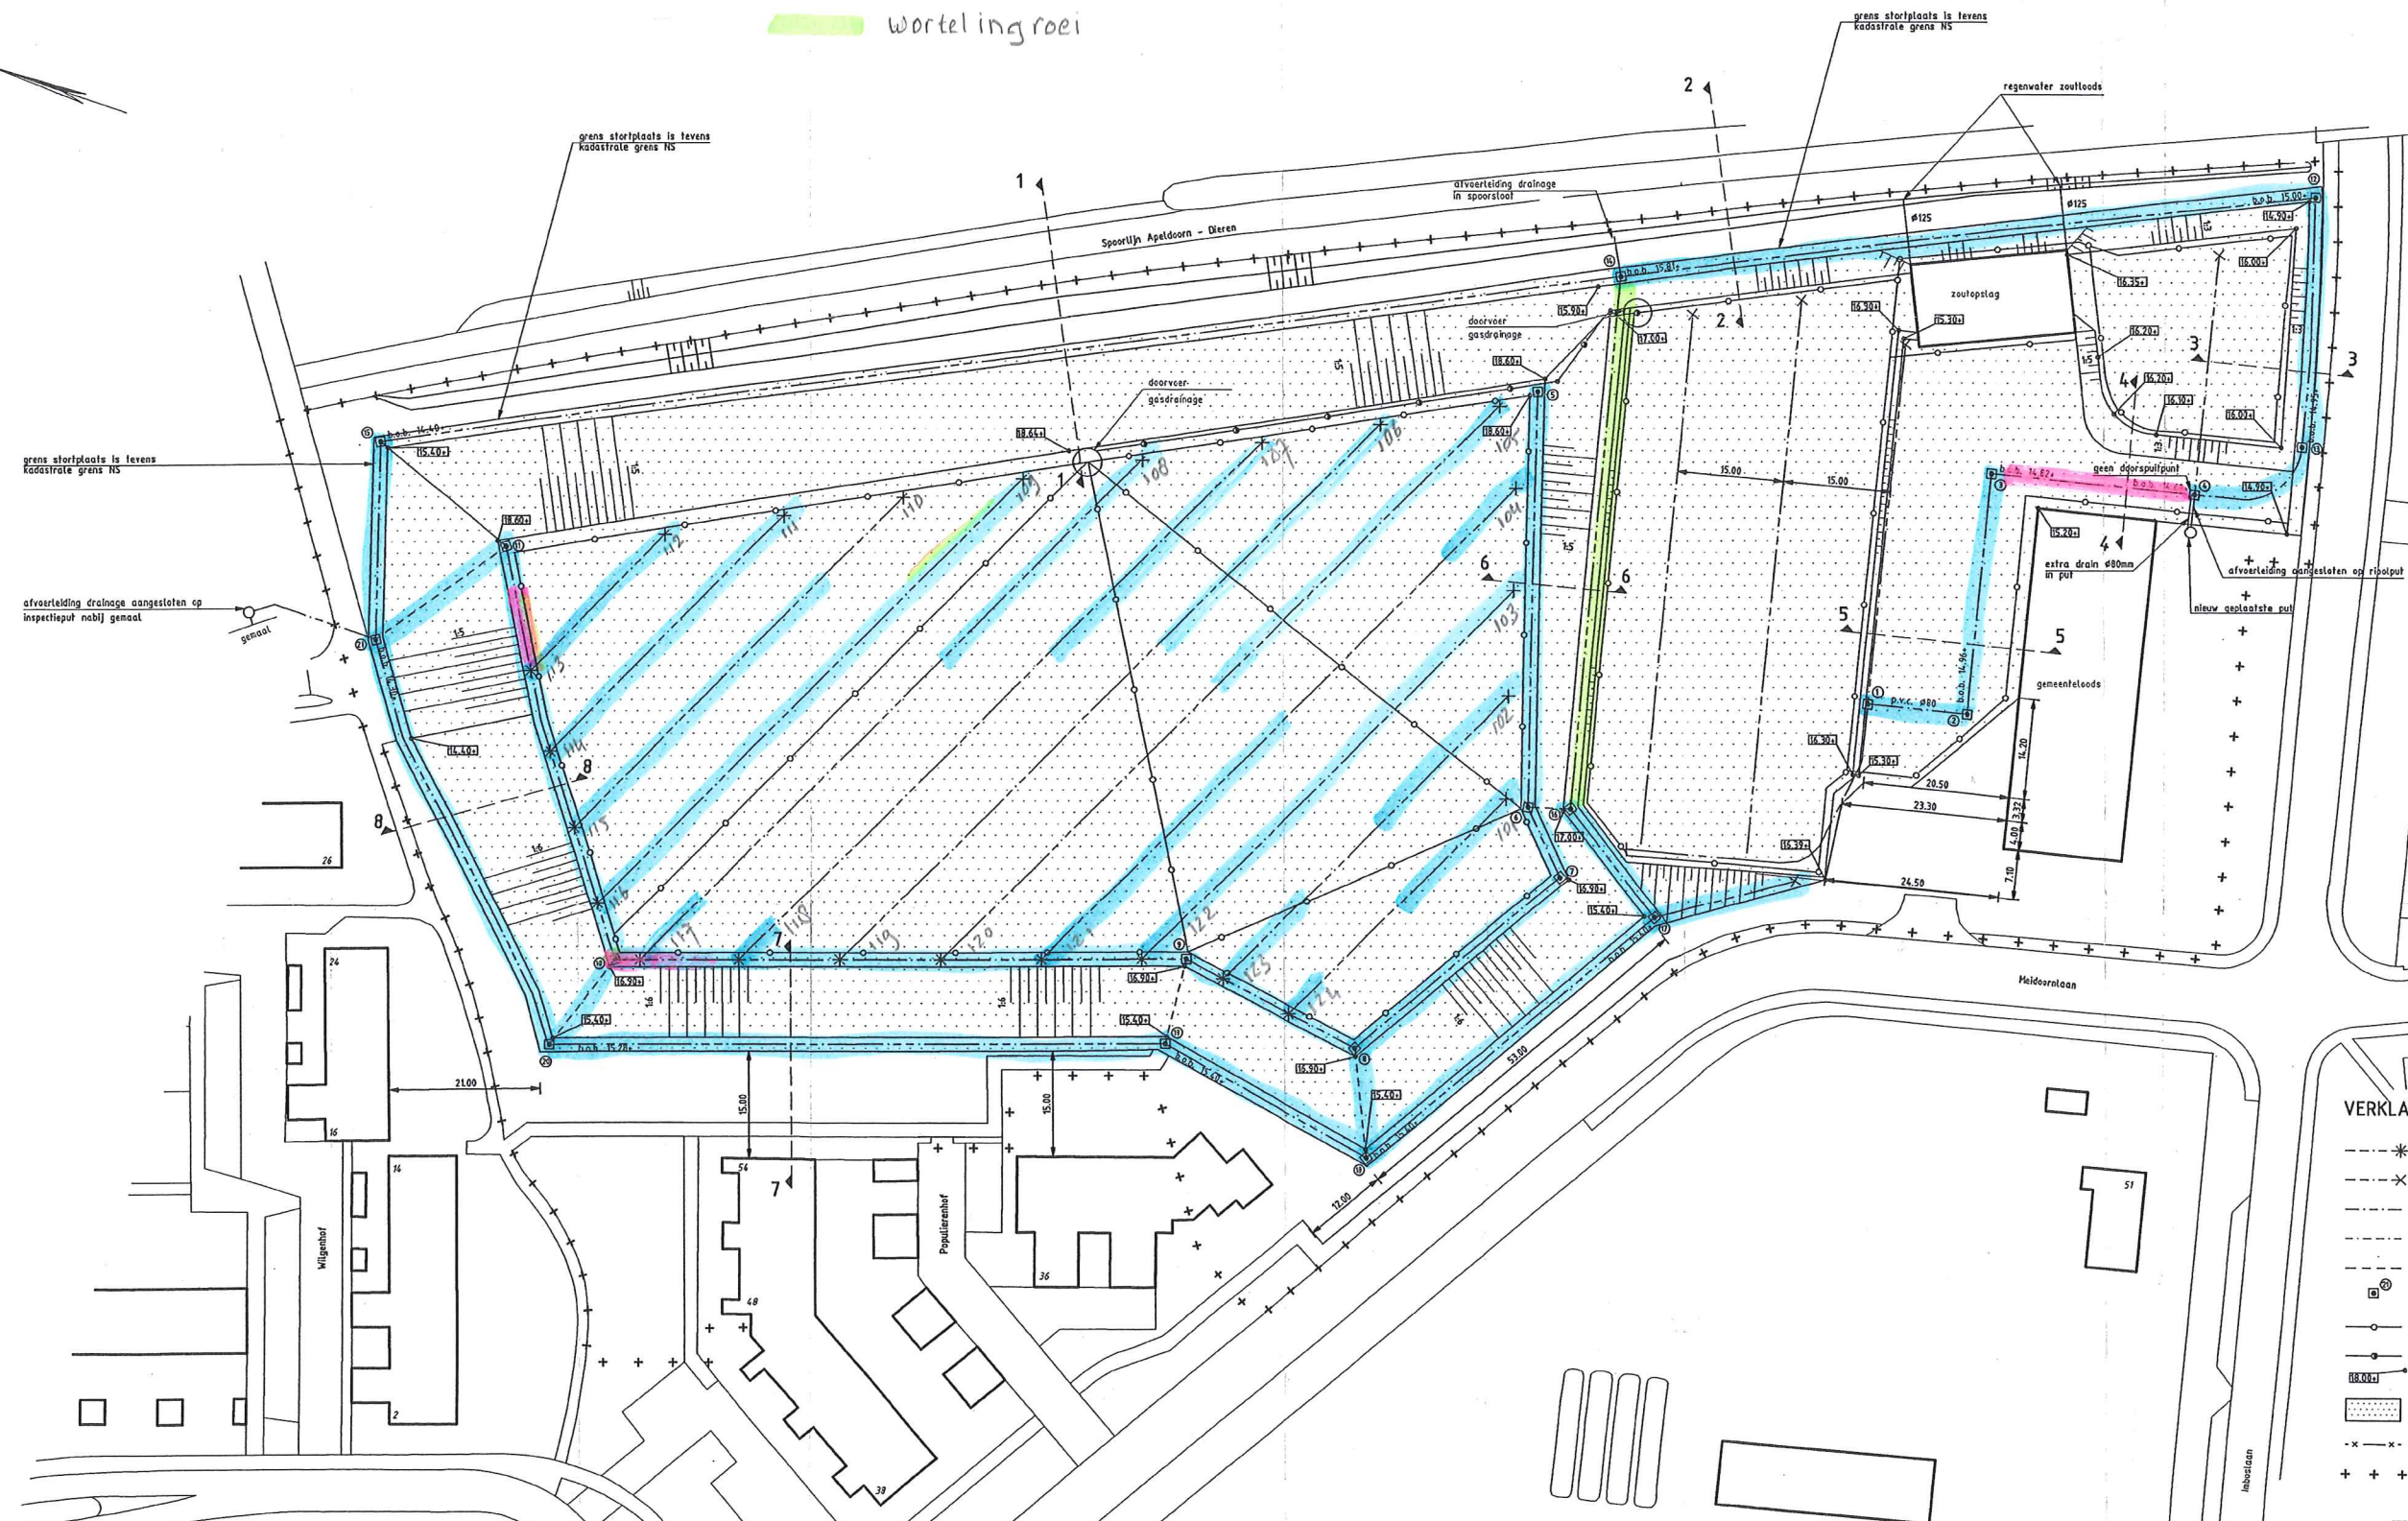
Stand van zaken na doorspuiten

- doorge spoten goed
- vol zand
- worteling roei
- hersteld / open

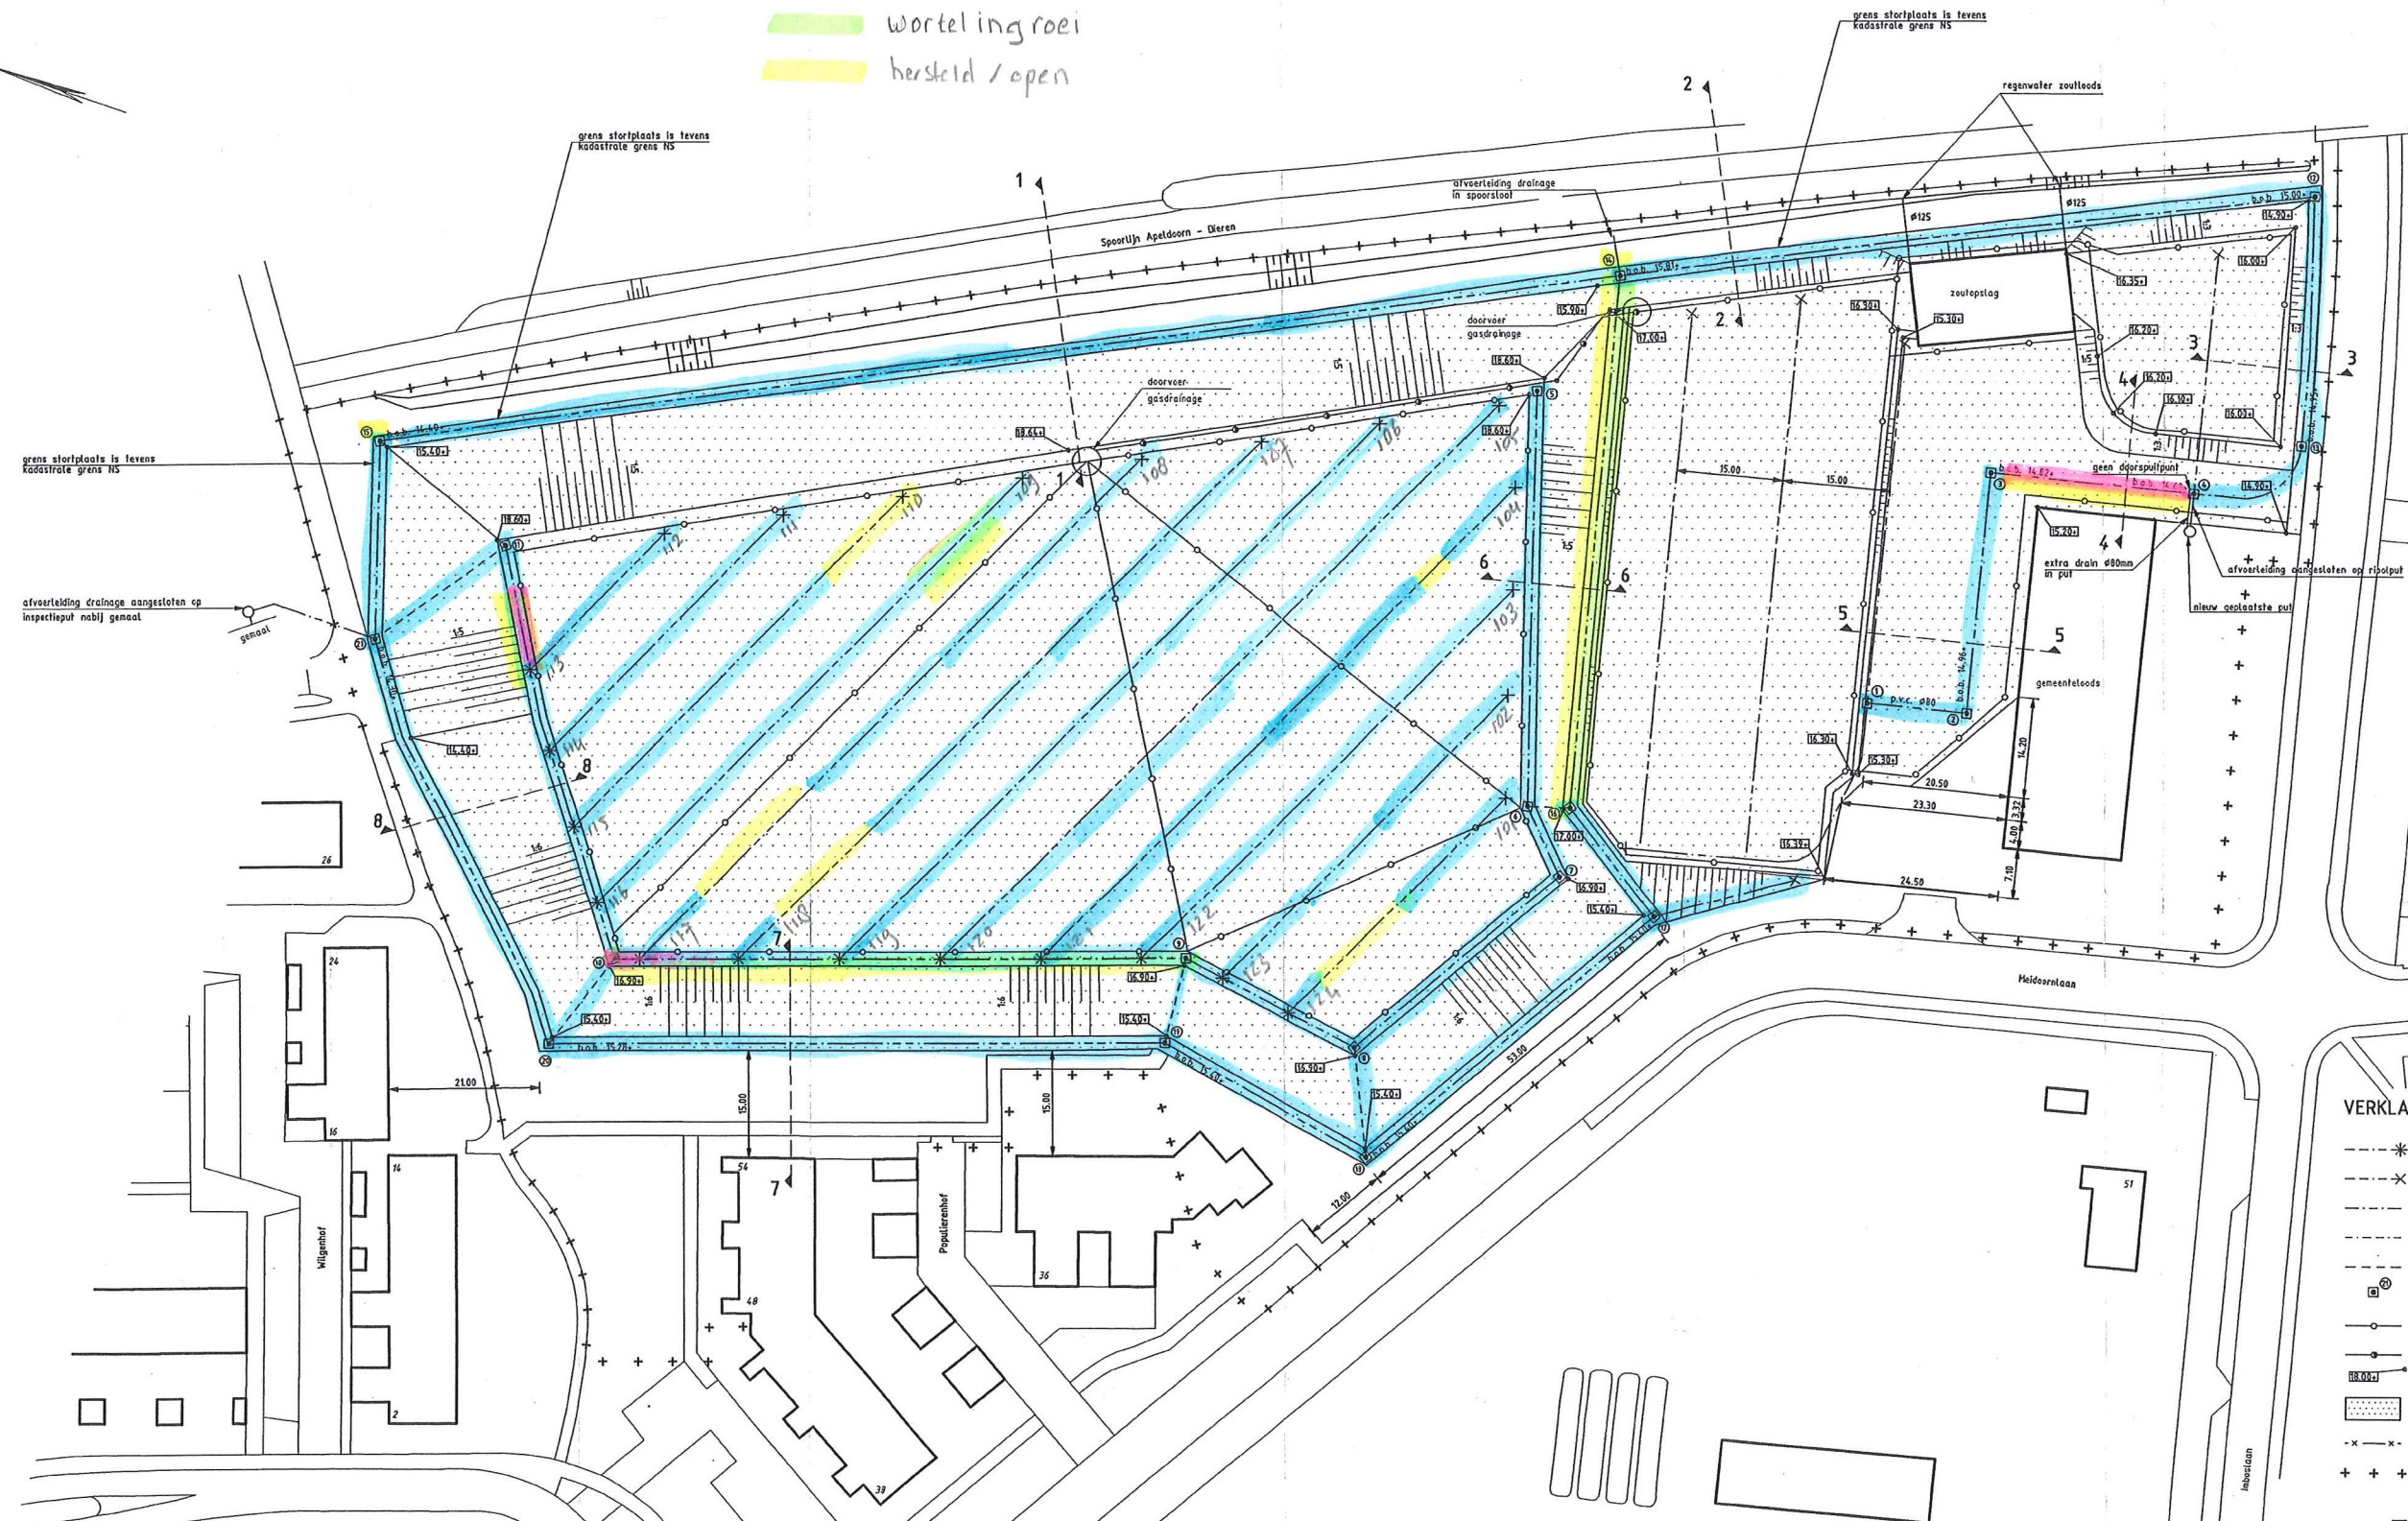
Stand van zaken na herstel

Oktober 2013 is gestart met het herstel van de drainage. Het herstel bestond uit het vervangen van stukken drain, herstel van een verbindingsmof, opnieuw aansluiten van drainstukken en het plaatsen van een aantal nieuwe putdeksels. Tijdens en na afloop van de herstelwerkzaamheden is Tauw drie keer ter plekke geweest. Daarnaast heeft geregeld telefonisch overleg plaatsgevonden inzake de voortgang van de werkzaamheden.
